La place Colbert sécurisée

(printemps-automne 2018)

État des murs de soutènement

(diagnostics réalisés en 2017)

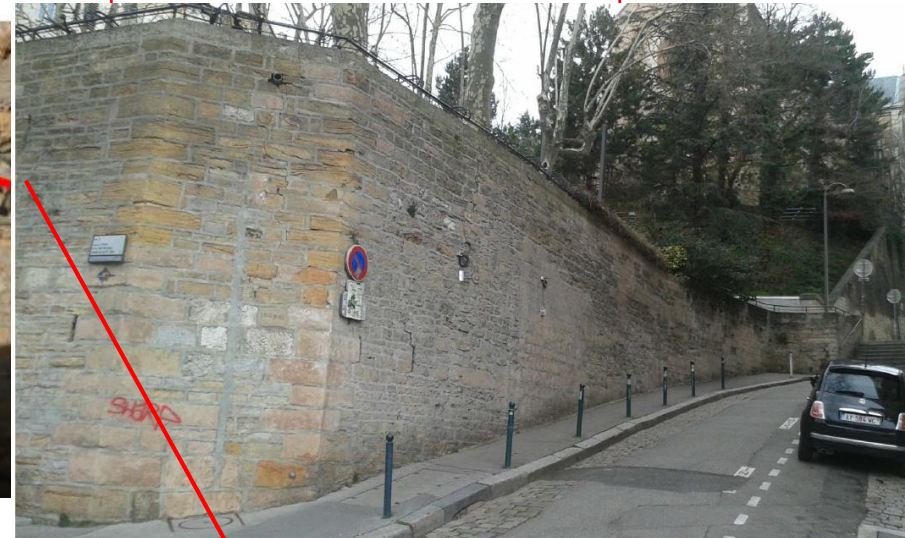
Depuis une vingtaine d'années, des fissures sont apparues dans ces murs.

murs à consolider

Récemment ces fissurations se sont aggravées, faisant peser une inquiétude quant à la stabilité de l'ensemble

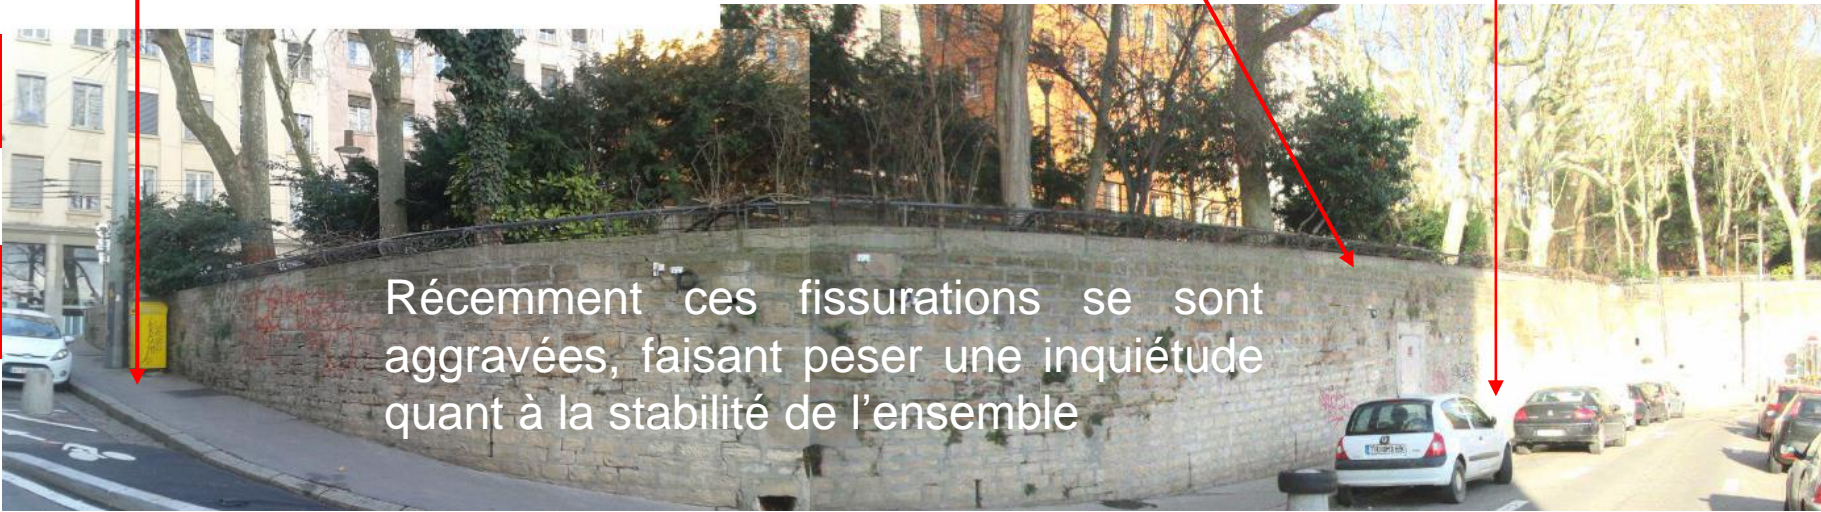
L'expertise géotechnique, réalisée par un bureau d'étude spécialisé, a recherché les causes de ces désordres.

Trois principales causes ont été identifiées :

- La présence d'arbres de grande taille en tête de mur de soutènement : les racines ont une action mécanique défavorable sur le mur,
- un système de drainage insuffisant,
- un sous-dimensionnement du mur au moment de sa construction.

Sur préconisation de la commission des Balmes, la Ville de Lyon prend un arrêté le 21 août 2017 pour ordonner à la Métropole l'abattage des arbres.

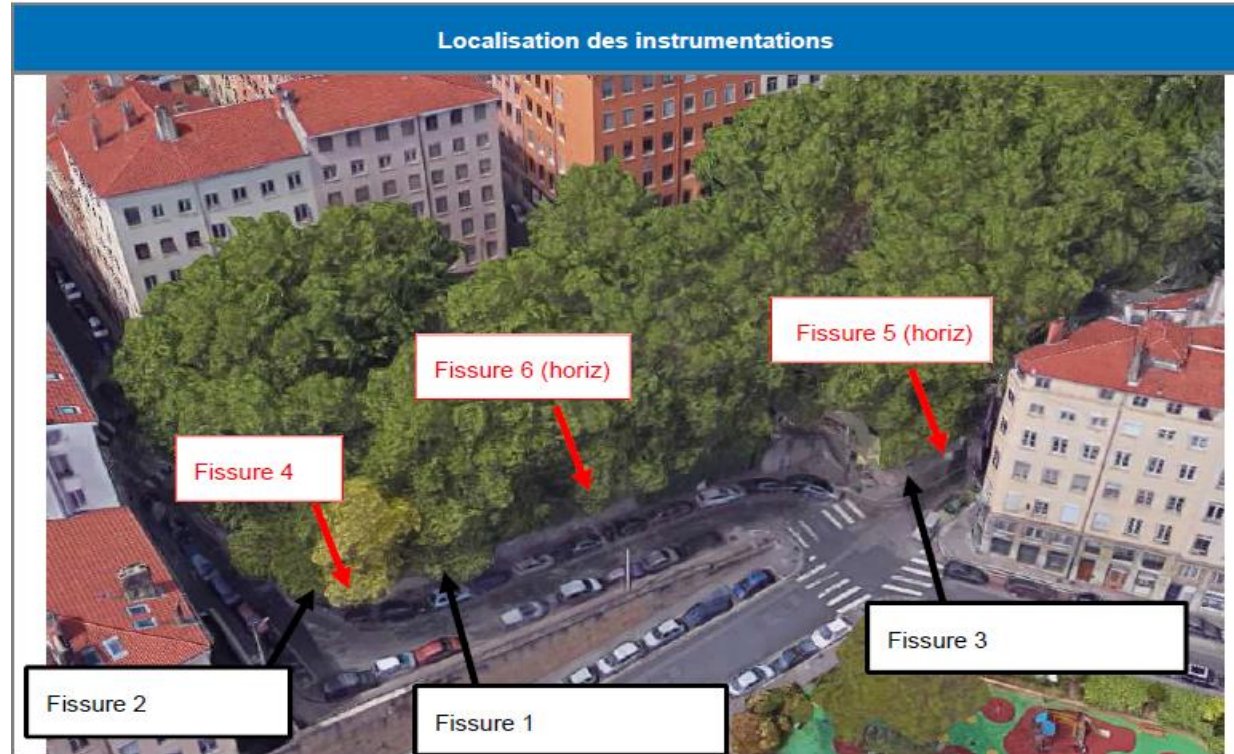
Surveillance des fissures par un bureau de contrôle géotechnique

Depuis, et dans l'attente de ces travaux, des capteurs ont été posés sur les murs afin de suivre l'évolution des fissures et d'alerter en cas d'aggravement soudain de la situation.

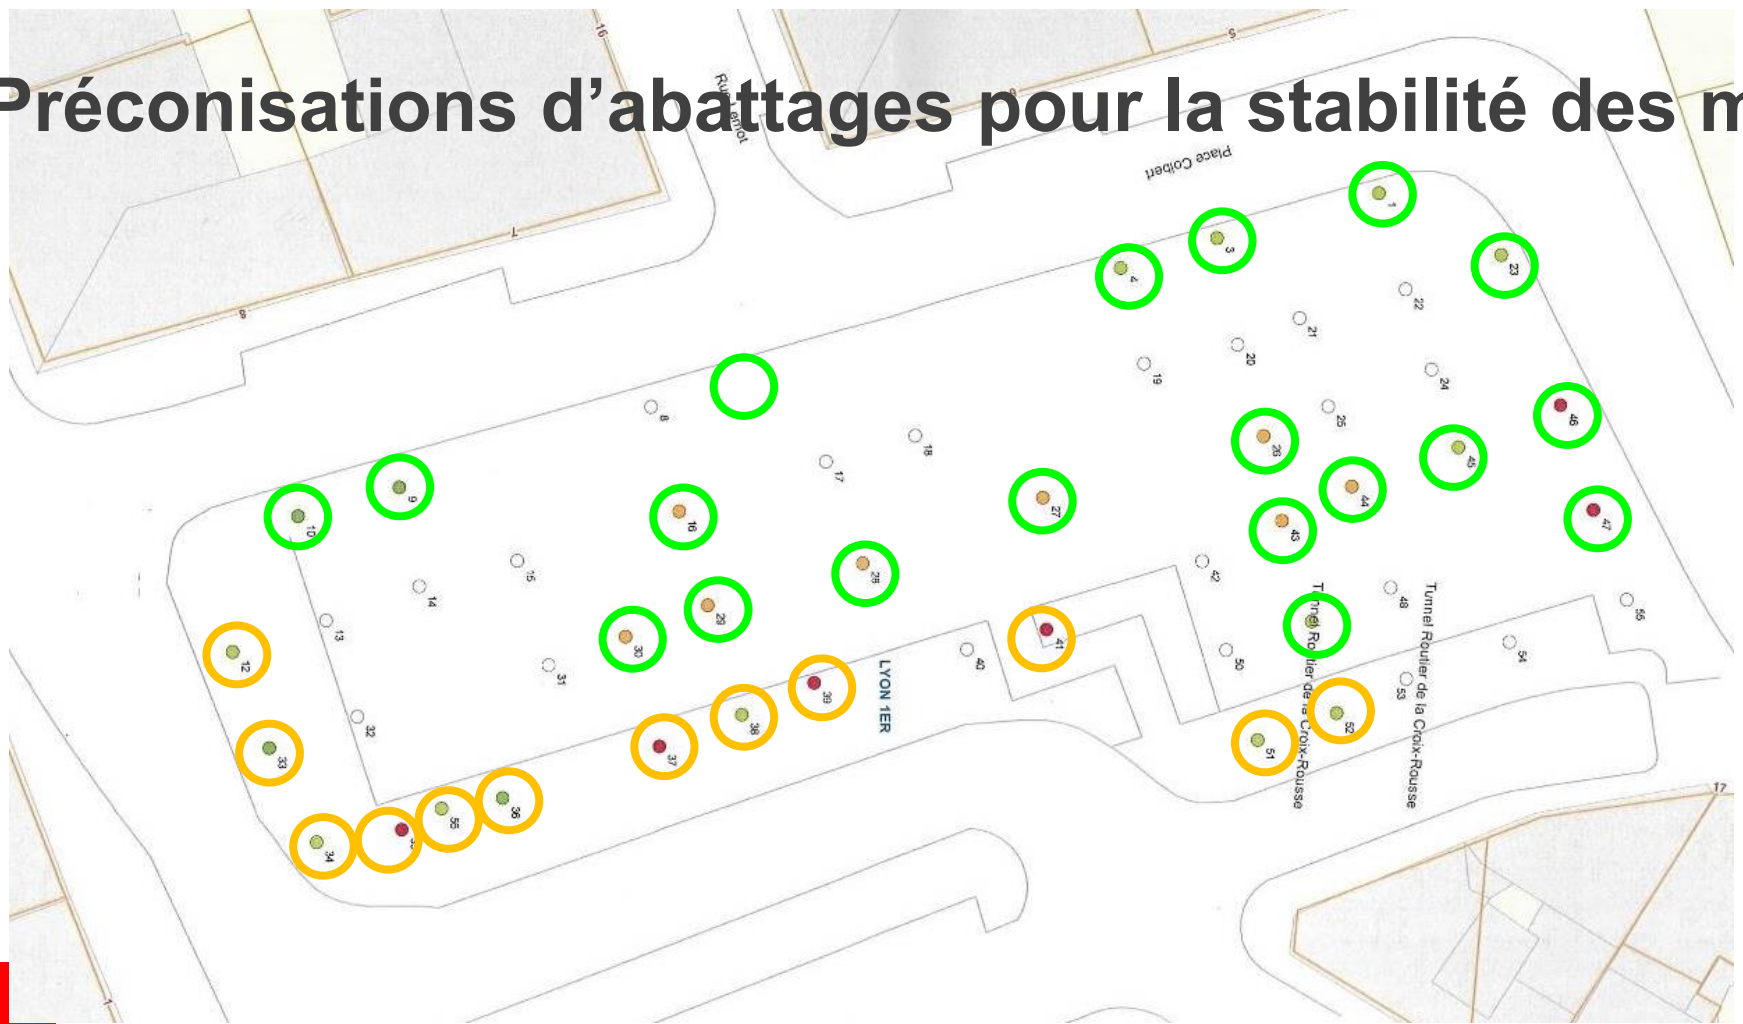
Préconisations d'abattages pour la stabilité des murs

12 arbres sont préconisés en abattage pour assurer la stabilité du mur

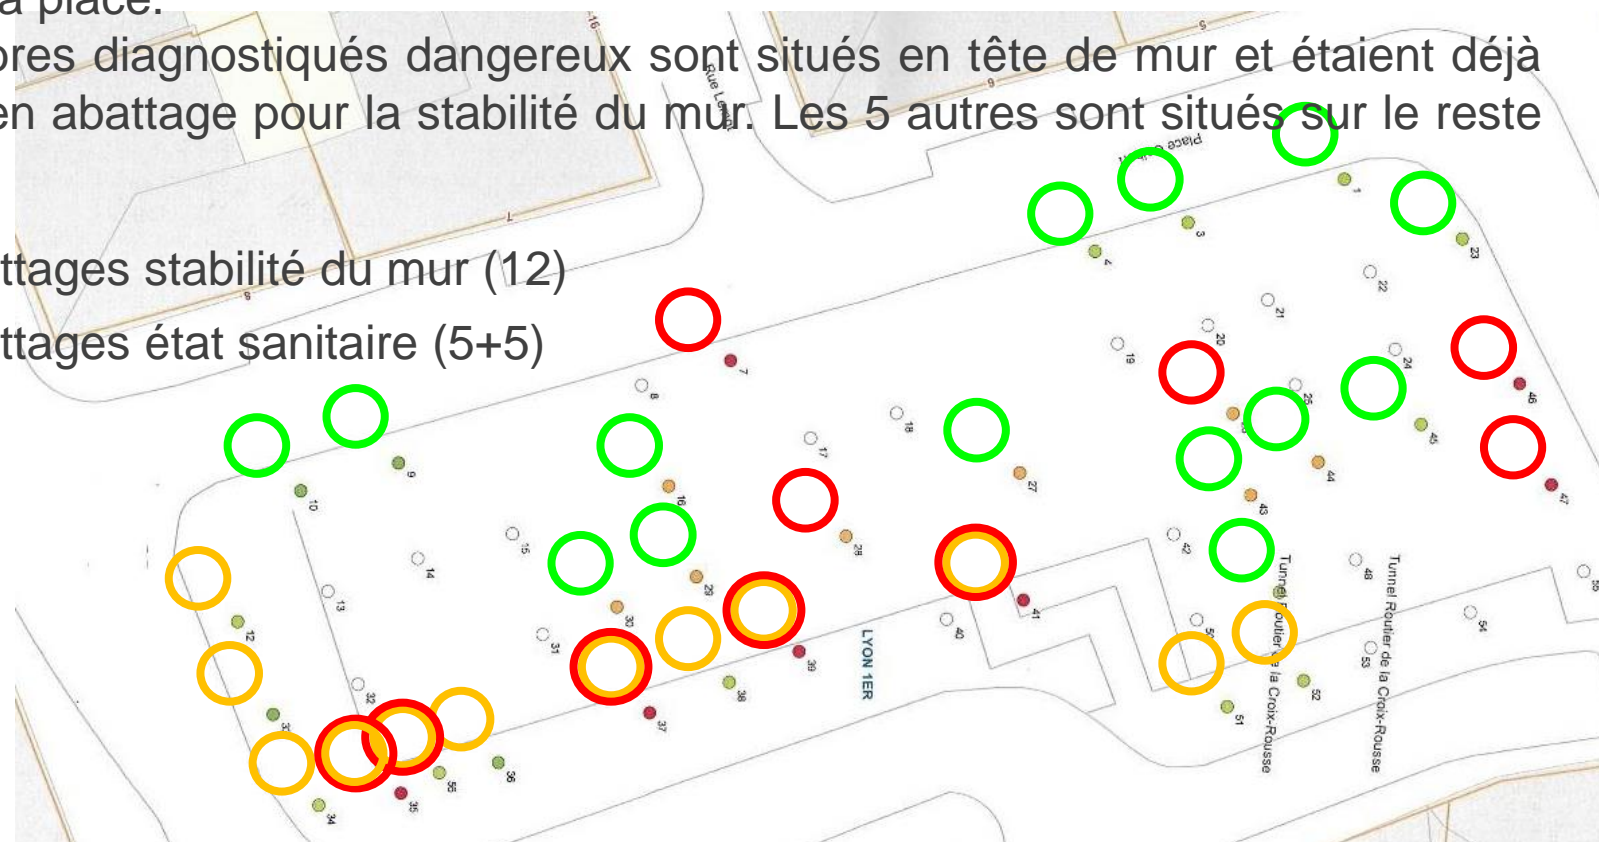
Cette expertise a mis en évidence le vieillissement des plantations (certains arbres sont présents depuis l'origine, depuis près de 150 ans) et la dégradation de l'état de santé de beaucoup d'entre eux. 10 arbres sont d'ailleurs jugés dangereux et sont également préconisés en abattage. En effet, ces arbres, dont le bois est très dégradé suite à des blessures et aux développements de parasites au cœur du bois (champignons, insectes...), peuvent se rompre et présentent donc un risque pour les usagers de la place.

5 de ces arbres diagnostiqués dangereux sont situés en tête de mur et étaient déjà préconisés en abattage pour la stabilité du mur. Les 5 autres sont situés sur le reste de la place.

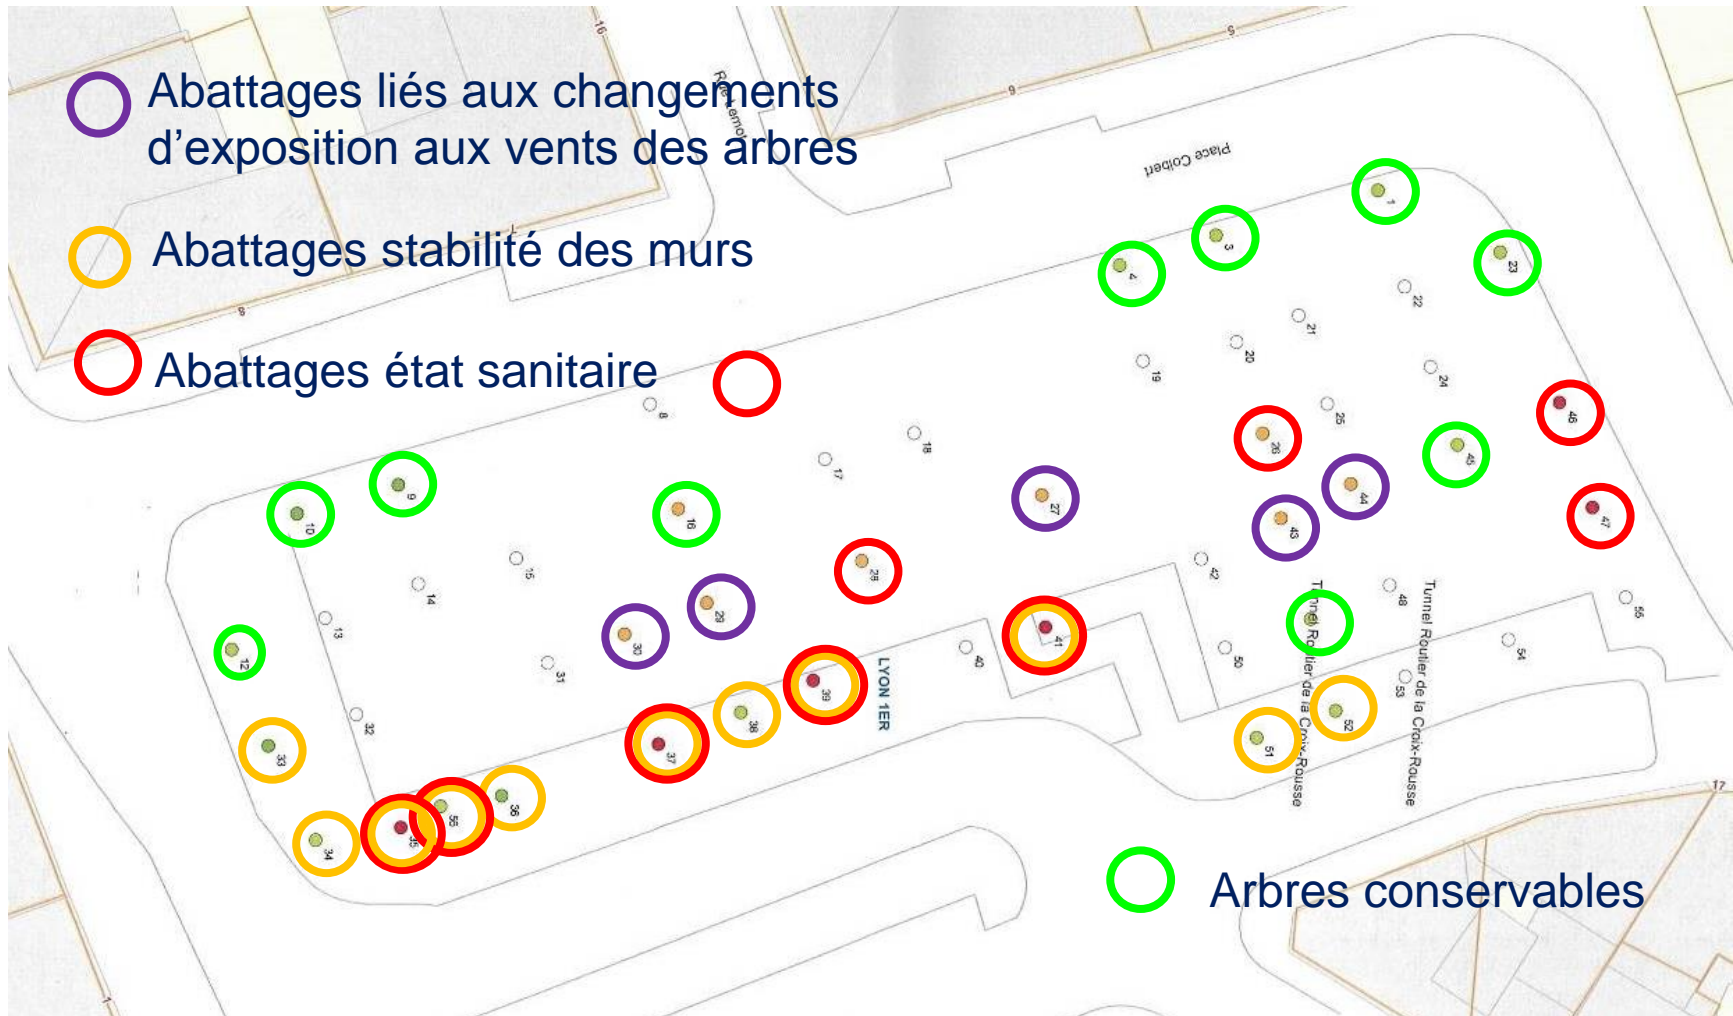
Ensemble des préconisations d'abattages

De ce fait, 5 autres arbres trop élancés ou présentant des défauts mécaniques deviendront dangereux du fait du changement d'exposition au vent et devront également être abattus.
