La place Colbert sécurisée

(printemps-automne 2018)

État des murs de soutènement

(diagnostics réalisés en 2017)

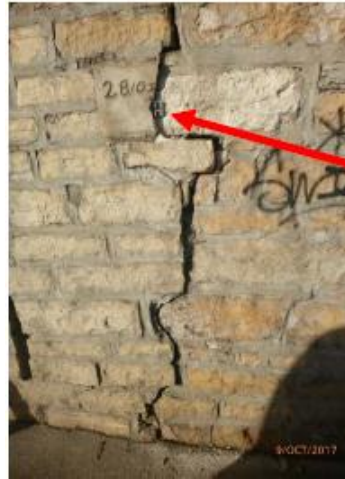
La place Colbert est soutenue par d'importants murs au sud et à l'est, côté montée St Sébastien.

mur à consolider

Depuis une vingtaine d'années, des fissures sont apparues dans ces murs.

Récemment ces fissurations se sont aggravées, faisant peser une inquiétude quant à la stabilité de l'ensemble

En ce qui concerne le renforcement des murs de soutènement, la mise en place de clous scellés espacés de 2,50 m, associés à des croix de Saint-André est jugée indispensable.

Ces poses de clous seront complétées par le rejointoiement des maçonneries des murs et comblement de vides, ainsi que par la réalisation de nouvelles barbacanes pour améliorer le drainage.

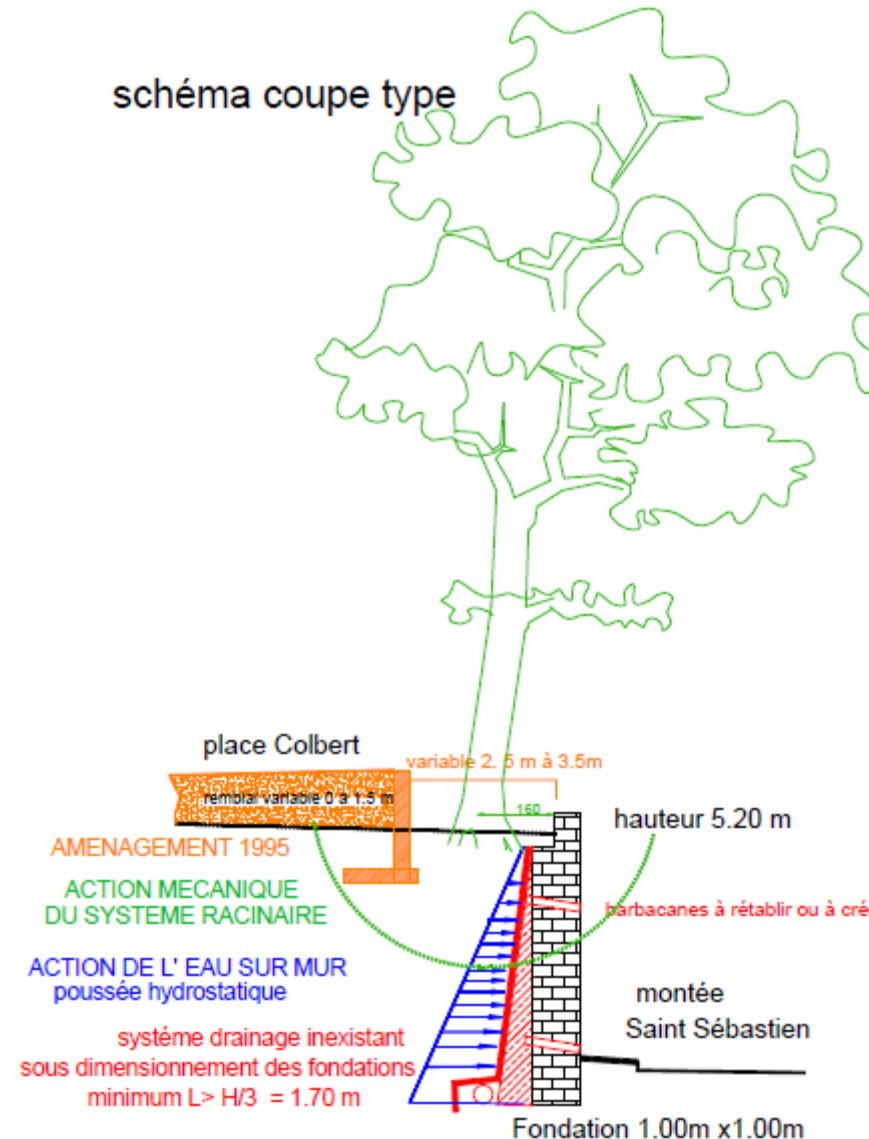
schéma coupe type

L'expertise géotechnique, réalisée par un bureau d'étude spécialisé, a recherché les causes de ces désordres.

Trois principales causes ont été identifiées :

- La présence d'arbres de grande taille en tête de mur de soutènement : les racines ont une action mécanique défavorable sur le mur,
- un système de drainage insuffisant,
- un sous-dimensionnement du mur au moment de sa construction.

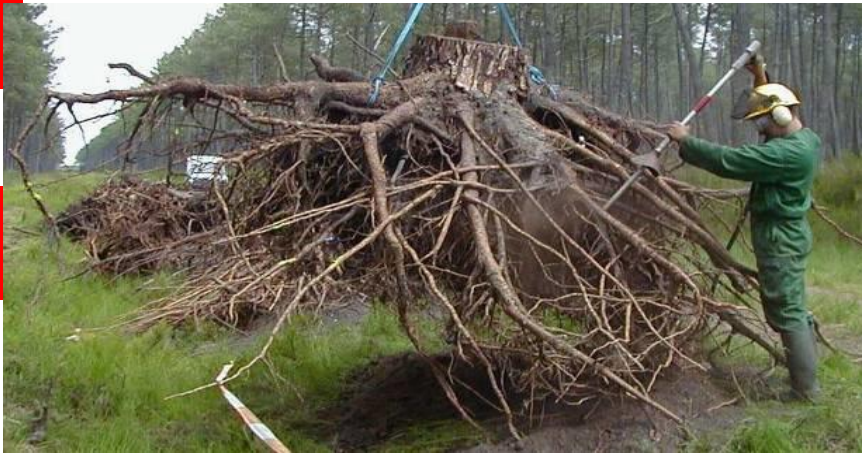
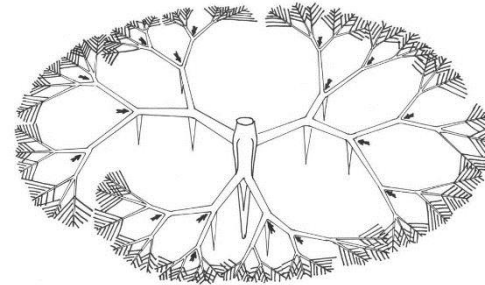
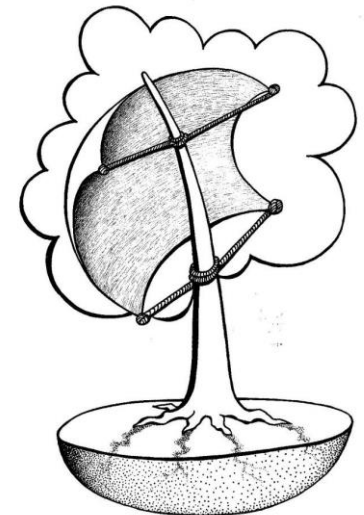
Les arbres de très grande envergure qui sont, en effet, plantés en tête de mur produisent, de par leur système racinaire, une action sur la stabilité du mur.

Il faut imaginer que les racines représentent un volume équivalent à environ $1/3$ de la partie aérienne et ont pu se développer en profondeur le long du mur pour récupérer l'eau qui s'accumule.

Quand les arbres sont en feuilles, la couronne de l'arbre agit comme une voile de bateau qui intercepte le vent : cette énergie est transmise aux racines par le tronc, provoquant des mouvements de l'ensemble. Au fur et à mesure des répétitions, cela agit sur la solidité du mur et le fragilise

12 arbres sont préconisés en abattage pour assurer la stabilité du mur

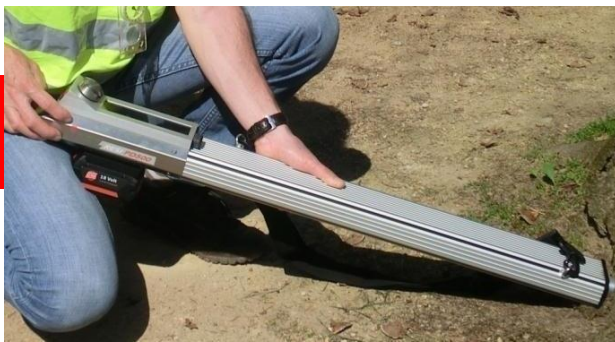
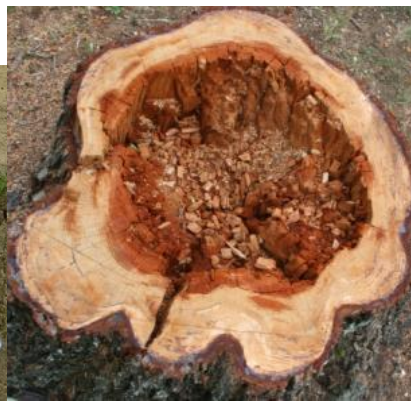
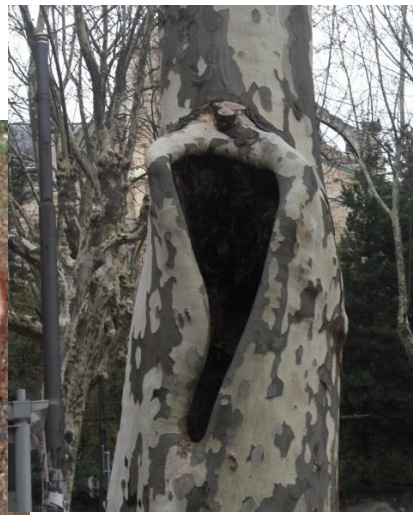
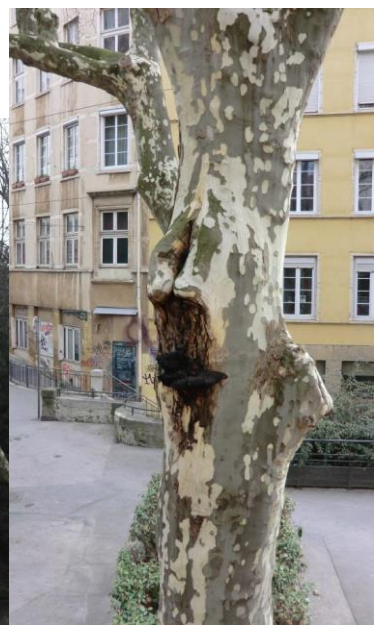
Une campagne d'expertise a été conduite en décembre 2017 afin de disposer de données actualisées sur l'état et le devenir des platanes de la place Colbert.

Cette expertise a mis en évidence le vieillissement des plantations (certains arbres sont présents depuis l'origine, depuis près de 150 ans) et la dégradation de l'état de santé de beaucoup d'entre eux. 10 arbres sont d'ailleurs jugés dangereux et sont également préconisés en abattage. En effet, ces arbres, dont le bois est très dégradé suite à des blessures et aux développements de parasites au cœur du bois (champignons, insectes...), peuvent se rompre et présentent donc un risque pour les usagers de la place.

5 de ces arbres diagnostiqués dangereux sont situés en tête de mur et étaient déjà préconisés en abattage pour la stabilité du mur. Les 5 autres sont situés sur le reste de la place.

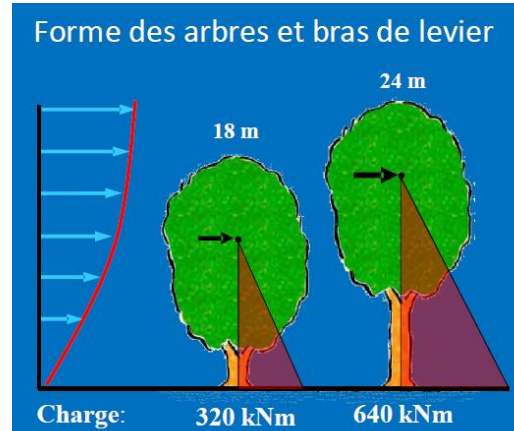
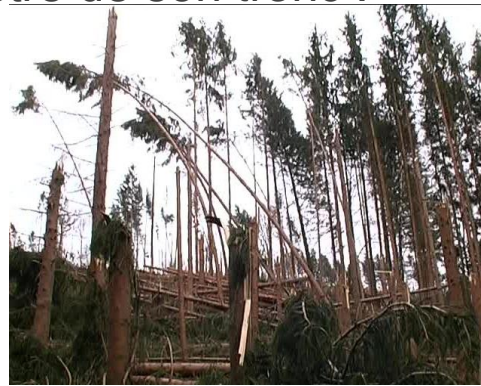
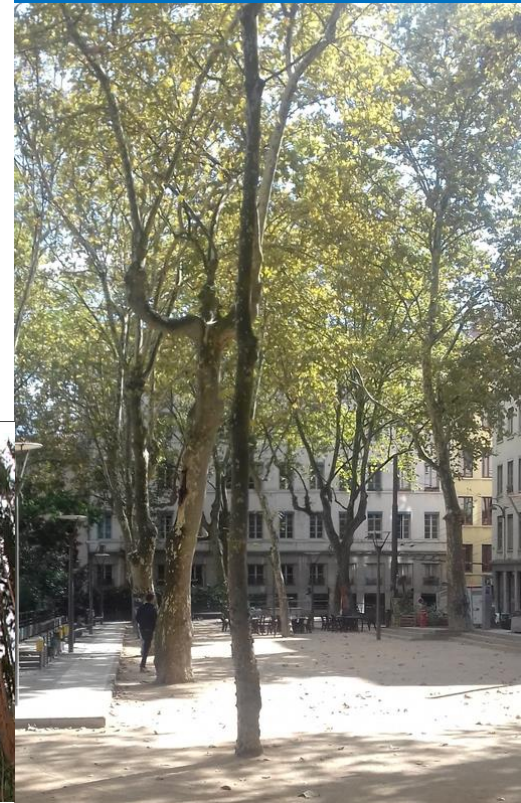
De plus, les arbres situés au centre de la place ont souvent une croissance en hauteur pour rechercher la lumière et présentent un coefficient d'élançement trop élevé.

Le coefficient d'élançement est la mesure du rapport entre la hauteur de l'arbre et le diamètre de son tronc :

S'il est trop élevé et en situation dégagée, l'arbre risque de se rompre et sera donc dangereux.

De ce fait, 5 autres arbres trop élancés ou présentant des défauts mécaniques deviendront dangereux du fait du changement d'exposition au vent et devront également être abattus.
